Pojistková skříňka Fordu Escort Mk 7

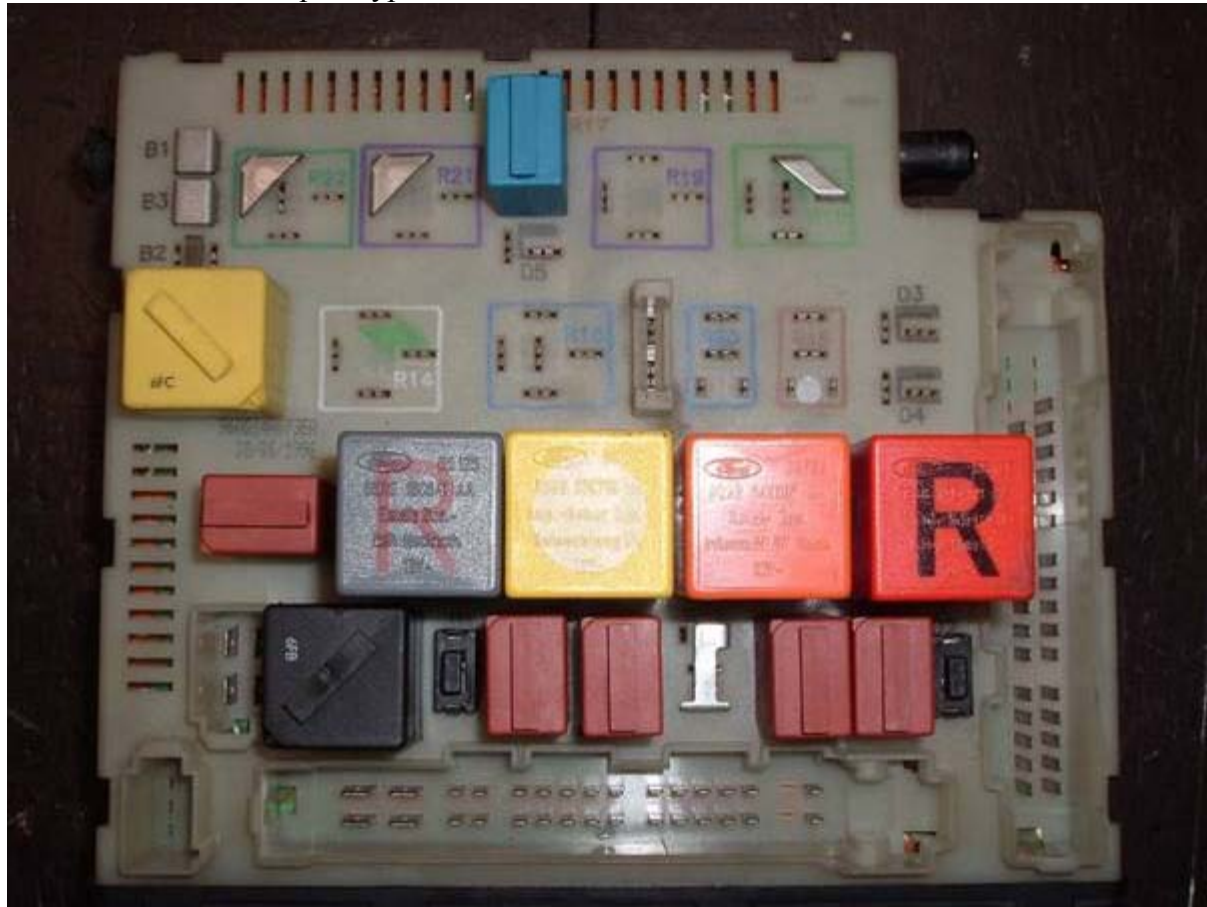
Demontovaná skříňka pak vypadá shora takto:

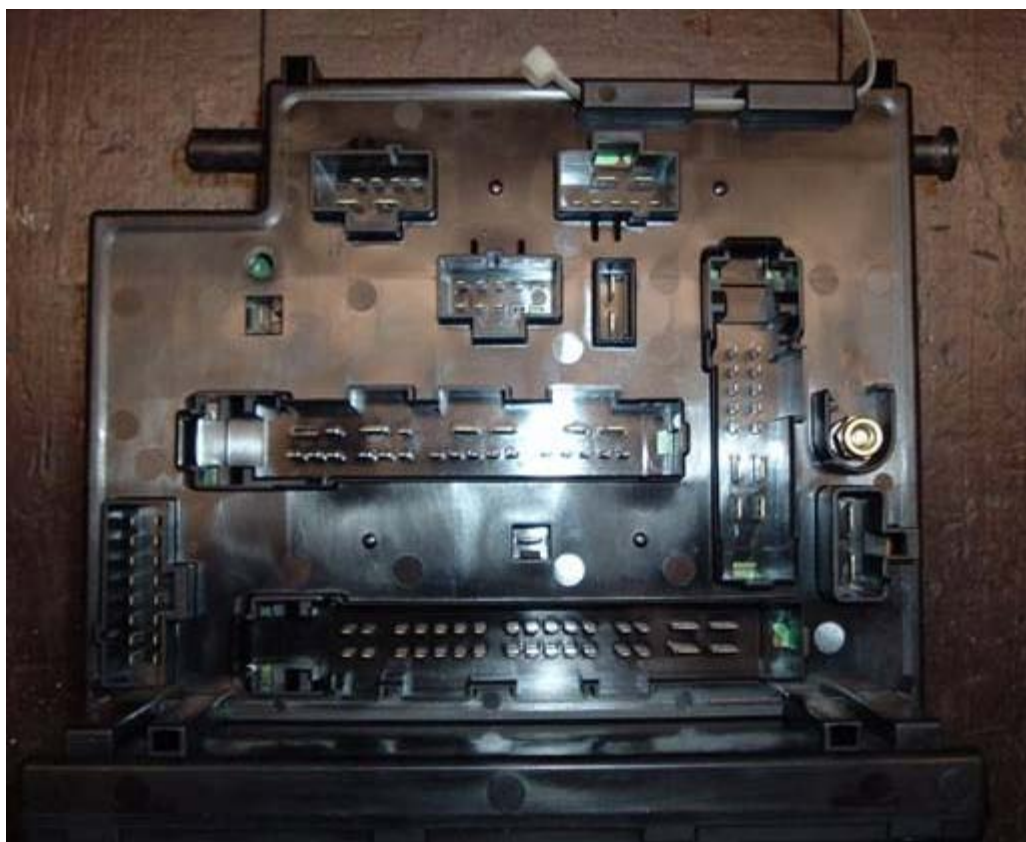
při pohledu zespoda:

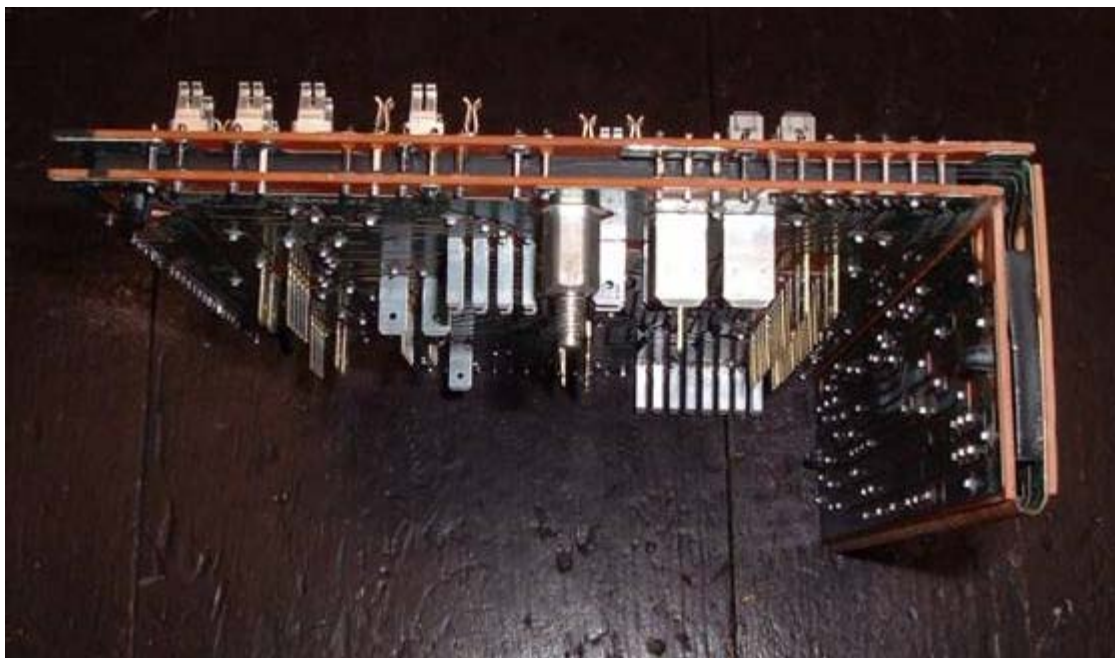
Při pohledu z boku:

Jak je na fotkách vidět tak pojistkovou skříňku tvoří jedná deska vkuse, která je vytvarovaná do L a rozdělená na 4 samostatné desky které jsou spojené proti sobě kolíky čtvercového průřezu 1x1 mm. Mezi pertinaxovými deskami je plastová izolační deska. Pro přepájení desky je třeba kolíky odstranit a desku roztáhnout. Já jsem pomocí pomocníka o dvou pájek nahřál vždy obě desky a kolíček vytáhl kleštěmi. Bylo to ovšem velmi pracné a někdy nestačily ani 4 ruky. Až později mne napadlo, že kolíky jsem mohl přecvikat štípačkami a pak z desky vypájet. Při zpětné montáži by se nahradily měděným drátem o průměru 1,5 mm.

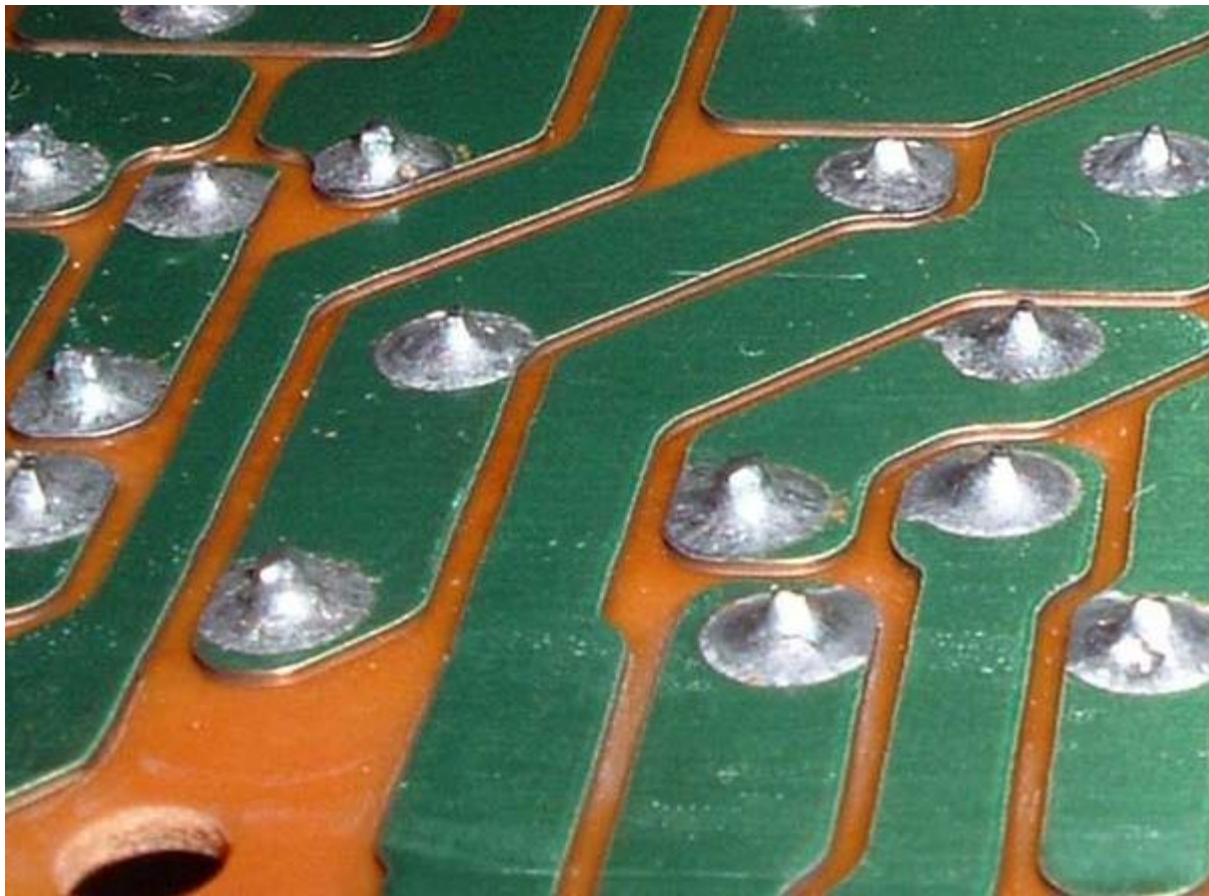
Problém celé desky je pouze v tom, že pájecí automat šetřil na cínu a postupně došlo k vyhřátí některých kontaktů a vytvoření studených spojů. Jen okem jich bylo vidět asi 5 a po prohlédnutí pod lupou byly viditelné trhliny na několika dalších. Pro pájení jsem spotřeboval asi 3 m trubičkového cínu o průměru 1,5 mm. Cín o průměru 1 mm není moc vhodný, protože rychle ubývá. Každý spoj jsem prohřál a doplnil asi další 1 až 2/3 cínu proti původnímu množství. Tím vznikly pěkně zaoblené čepičky a nebyl problém se zorientovat v tom který spoj ještě chybí prohřát.

Nakonec ještě pohled na kontakty před pájením:

Po přepájení kontaktů z obou stran desky, jsem vrtákem o průměru 1,5 mm pročistil otvory pro zpětné napájení kolíčku. Nejprve jsem zapájel kolíčky na krajích a pak jsem začal uprostřed, tak aby byly desky k sobě dobře přitažené a plastová středící deska nemohla za jízdy vibrovat. Poskládání plastového krytu byla pak už hračka. Po zpětné montáži do auta jsem netrpělivě očekával první start, ale vše dopadlo dobře a po týdnu ježdění můžu říct, že se závada již neobjevila a vše funguje na 100%.
